PEMANFAATAN APLIKASI *SMARTPHONE* UNTUK MENGUKUR KEMANTAPAN PERMUKAAN JALAN BERDASARKAN INTERNATIONAL ROUGHNESS INDEX

Arief Setiawan
Jurusan Teknik Sipil
Fakultas Teknik
Universitas Tadulako
rief_mt@yahoo.co.id

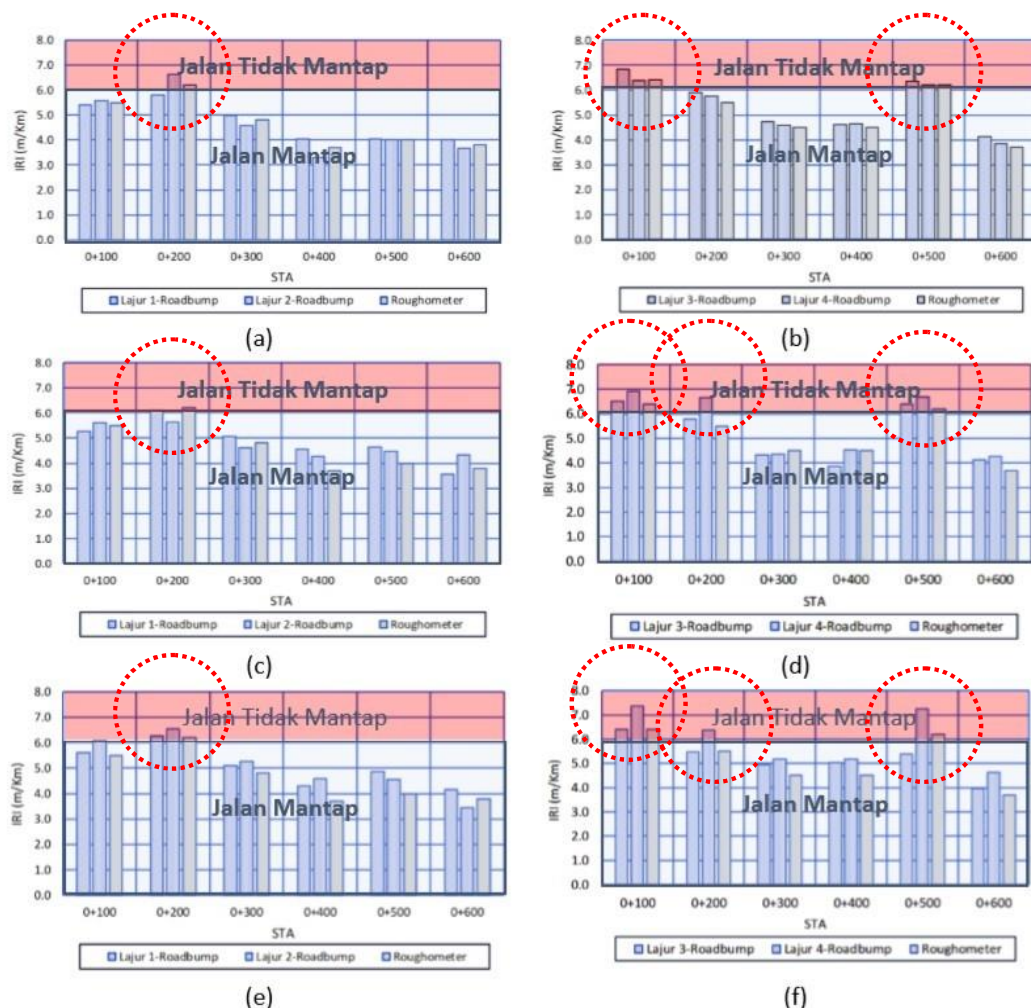
Gambar 5 Tingkat Kemantapan Jalan Sam Ratulangi Per 100 m

Kemandapan Jalan Sam Ratulangi Kota Palu pada studi ini dinilai pada segmen sepanjang 600 meter dan dianalisis per 100 meter. Hasil kemandapan jalan per 100 m per lajur dipresentasikan pada Gambar 5. Hasil perhitungan menunjukkan bahwa kemandapan Jalan Sam Ratulangi, berdasarkan Roughometer nilai IRI antara 4,4 m/km hingga 5,1 m/km dan berdasarkan Roadbump nilai IRI antara 4,7 m/km hingga 5,6 m/km, menunjukkan kondisi yang sama, yaitu memenuhi tingkat jalan mantap. Namun, jika dicermati lebih detail

per 100 meter, terdapat beberapa spot (diberi tanda *broken line* berbentuk lingkaran) yang masuk dalam kondisi tidak mantap.

Gambar 5 (a) sampai dengan Gambar 5 (f) menunjukkan konsistensi bagian jalan yang masuk dalam kategori tidak mantap. Dapat dikatakan bahwa Roadbump dan Roughometer konsisten dalam mengukur kekasaran permukaan jalan. Gambar 5 untuk Lajur 1 dan Lajur 2 menunjukkan kemantapan jalan yang lebih baik jika dibandingkan dengan Lajur 3 dan Lajur 4. Hal ini sejalan dengan kenyataan bahwa masing-masing lajur dan arah memiliki karakteristik arus lalu lintas yang berbeda, sehingga memengaruhi kemantapan jalan selama masa layan.

- (a) Lajur 1 dan 2 dengan mobil MPV
 (b) Lajur 3 dan 4 dengan mobil MPV
 (c) Lajur 1 dan 2 dengan mobil Sedan

- (d) Lajur 3 dan 4 dengan mobil Sedan
 (f) Lajur 1 dan 2 dengan mobil pickup
 (g) Lajur 1 dan 2 dengan mobil pickup
